**PROGETTO:**                    *LAVORI DI CONSOLIDAMENTO E RIPRISTINO DELLA PASSERELLA  
PEDONALE IN LOCALITA' COVOLI*

*PROGETTO DEFINITIVO-ESECUTIVO*

**DOCUMENTO**                    *RELAZIONE TECNICA GENERALE DEGLI INTERVENTI*

*27 dicembre 2016*

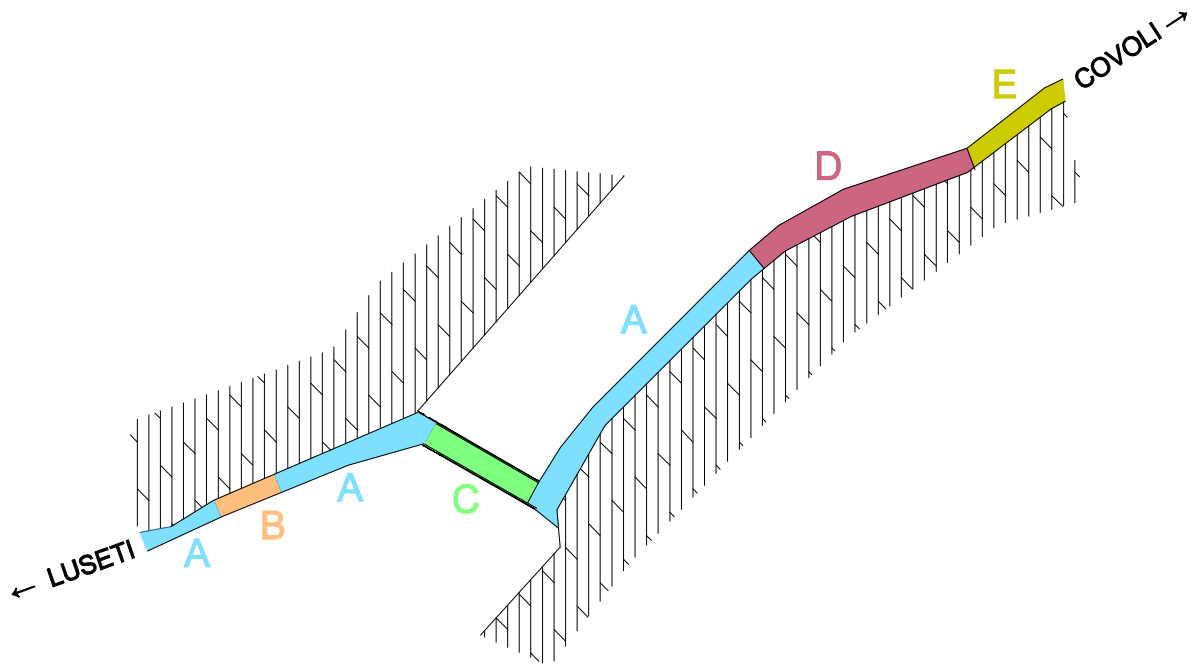
- tratto A (circa 75m): dal cancello loc. Luseti fino alla passerella crollata, con esclusione del tratto già oggetto di rinforzo con profilati metallici e del ponte in c.a.;
- tratto B (circa 3m): tratto già oggetto di rinforzo con profilati metallici
- tratto C (circa 9m): ponte in c.a.
- tratto D (circa 14m): tratto di passerella crollata da ricostruire.
- tratto E (circa 52m): dalla passerella crollata fino al cancello loc. Covoli
