**COMUNE DI TOSCOLANO MADERNO**  
**VIA CAMERATE**

**DEMOLIZIONE CONTROLLATA**  
**DI N°2 BLOCCHI LAPIDEI**

**RELAZIONE GEOLOGICA**

PROGETTO PER L'ESECUZIONE DELLA  
DEMOLIZIONE CONTROLLATA DI DUE  
BLOCCHI LAPIDEI DELLA PARETE ROCCIOSA  
SOPRASTANTE LA STRADA COMUNALE  
IN LOCALITÀ VIA DELLE CAMERATE

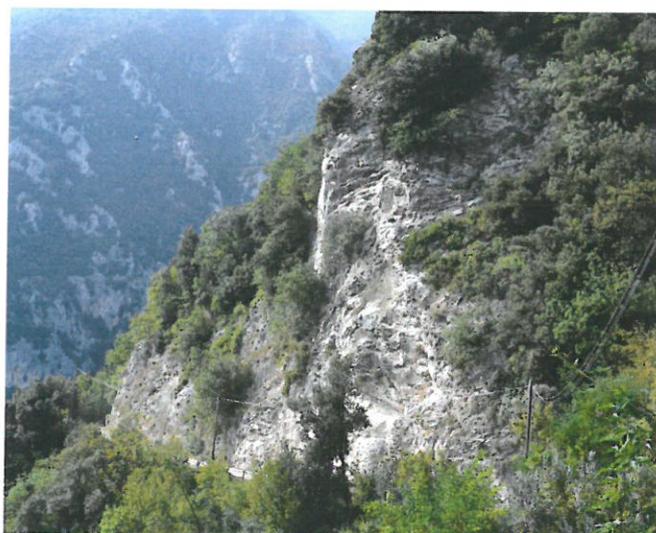
La parete in parola è stata interessata recentemente (inizio lavori il 16/10/2018 - fine lavori il 25/10/2018) da attività di pulizia da parte di una Ditta specializzata, finalizzata alla rimozione manuale dei blocchi rocciosi di volumetria medio piccola in posizione di crollo incipiente; in tale circostanza sono stati individuati, tra gli altri due blocchi lapidei da demolire oltre un settore di parete da consolidare.

Vista della parete in generale

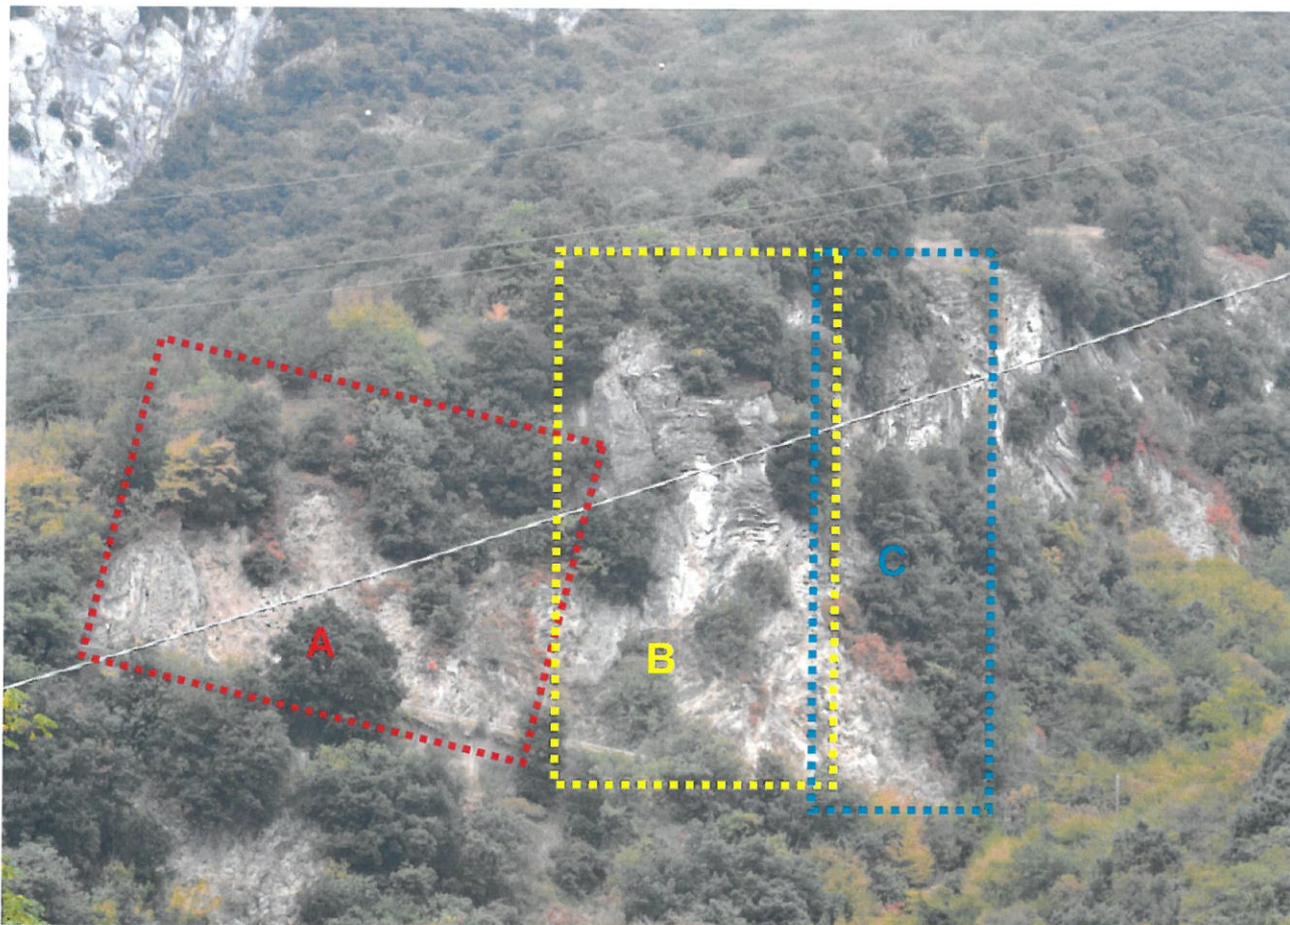
Foto n°1 -Vista generale della parete oggetto delle lavorazioni di disaggio manuale

Esso, come visibile nella ripresa fotografica seguente, è caratterizzato da pareti verticali in affaccio diretto sulla strada comunale mediante un fronte unico le cui elevazioni aumentano da ovest verso est passando da altezze minime di circa 20 metri a valori massimi intorno ai 65-70 metri (settore C).

Le ispezioni hanno permesso, con il grado di approfondimento richiesto dall'incarico in oggetto, di valutare l'assetto generale della compagine rocciosa ed il suo grado di fratturazione/alterazione. In generale, nel corso delle calate si sono osservati in tutti i settori della parete ispezionata (settori A, B,C foto.1) la presenza di:

- Numerosi blocchi rocciosi di volume medio e medio piccolo allentati e/o separati dalla retrostante parete, in condizioni di equilibrio precario;
- Alcuni volumi rocciosi isolati e/o porzioni di parete in incipiente pericolo di crollo;
- Vegetazione con apparati radicali esplicitanti azione divaricante sulla locale compagine lapidea con isolamento di ulteriori blocchi lapidei caratterizzati da volume medio.

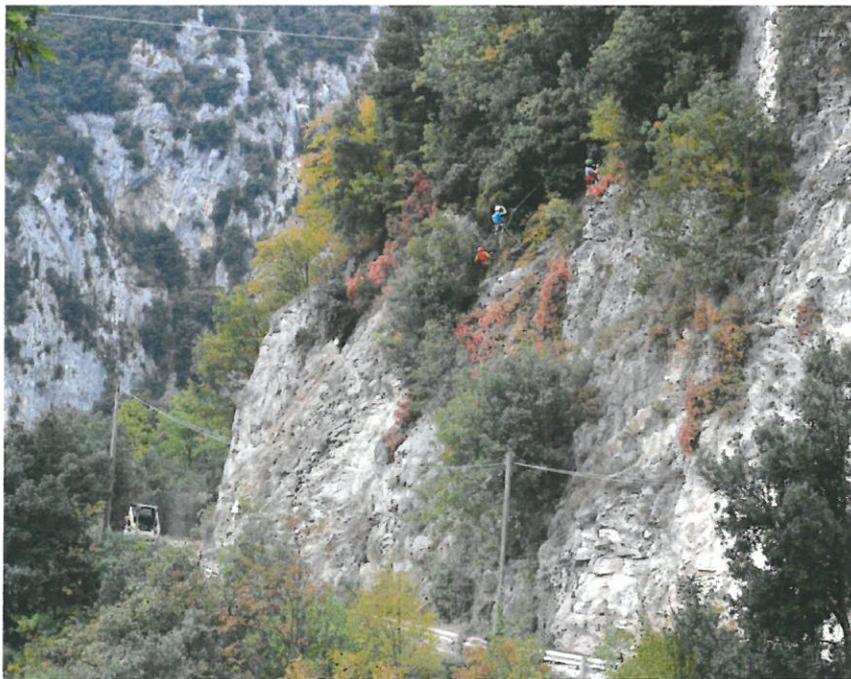
Vista settore A

L'ammasso roccioso in questo contesto appare profondamente fratturato ed allentato con un ciglio in fase di arretramento. Sono evidenti le profonde deformazioni plicative con una successione di pieghe serrate che si rincorrono lungo l'intera parete con differente immersione della linee assiali.

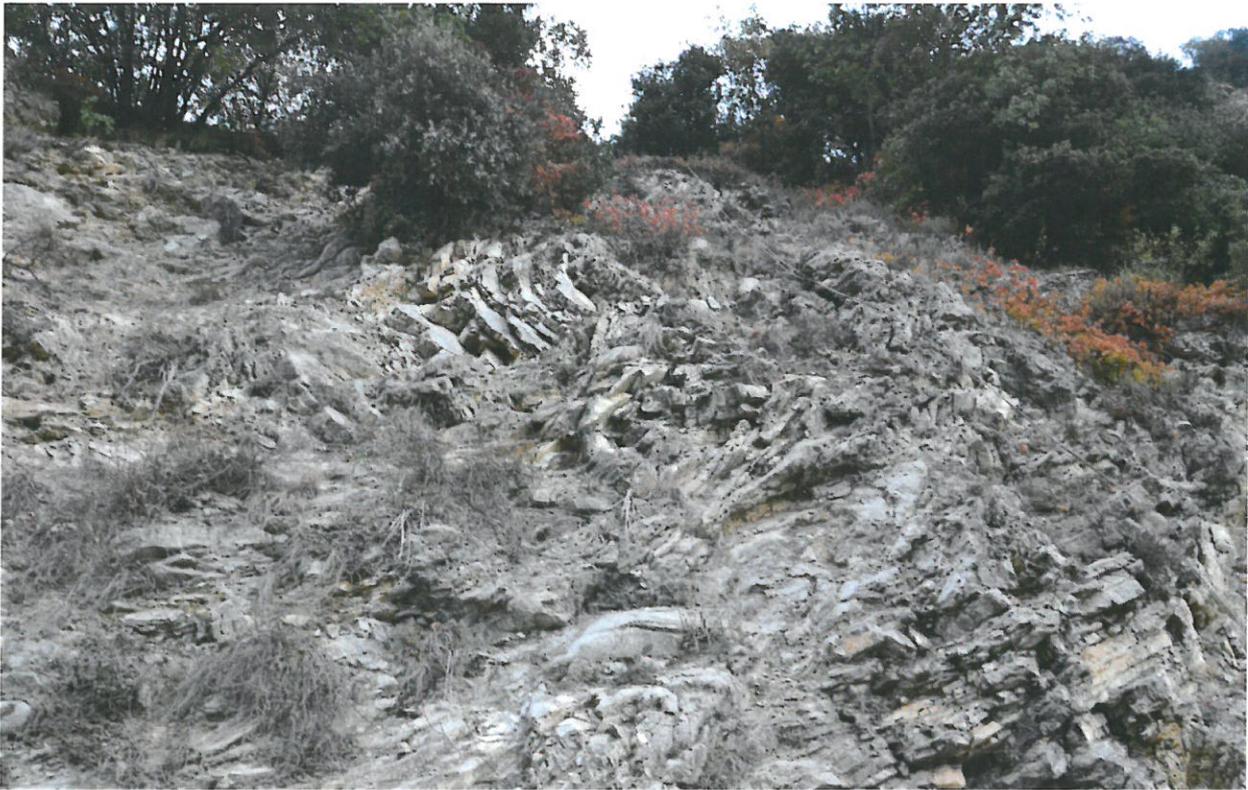
Vista particolare del settore A

La complessa configurazione geostrutturale identifica per questo settore di parete un assetto della compagine estremamente deformato e fratturato determinante una suddivisione in blocchi ed elementi rocciosi caratterizzati da una forma tabulare e di dimensioni medio piccole con volume modale pari a 3/5 decimetri cubi.

La propensione al distacco, per tale settore di conseguenza risulta elevata, come confermato dalle operazioni di disaggio pregresse che in questa porzione hanno prodotto il maggior quantitativo volumetrico asportato/rimosso.

Questo settore risulta, inoltre, anche il più vulnerabile in caso di precipitazioni meteo intense e prolungate in relazione al grado di alterazione e fratturazione dell'ammasso.

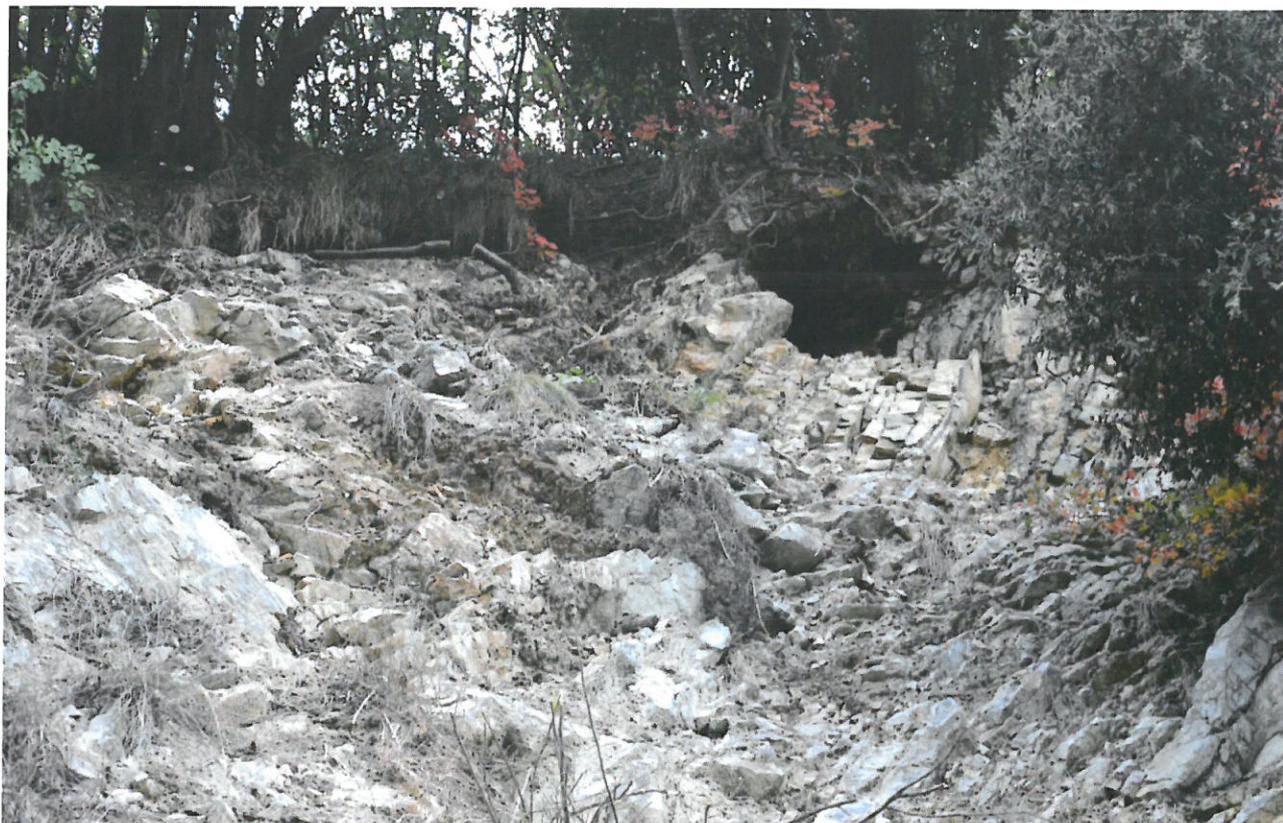
Vista particolare del settore A zona ciglio

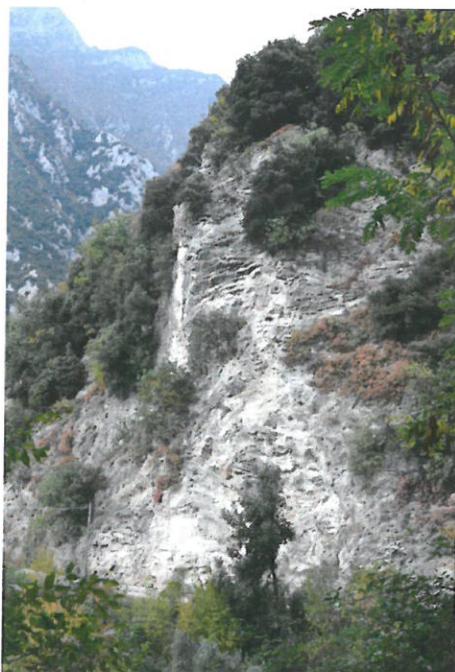
L'ammasso roccioso appare in questo settore caratterizzato da deformazioni plicative con una successione di pieghe per lo più coricate e fianchi continui che rivestono porzioni di parete (zona superiore) localmente con andamento parallelo alle giaciture del versante.

La stratificazione calcarea, qui più competente e maggiormente spaziata unitamente alla complessa configurazione geostrutturale determina una suddivisione in blocchi ed elementi rocciosi caratterizzati da una forma tabulare e prismatica di dimensioni medie con volume modale di 0.025 mc e massimo di 0.05 mc.

La propensione al distacco riguarda oltre che a singoli blocchi, volumi e/o porzioni di ammasso di grado superiore.

**Vista particolare del settore B**

In particolare per questo settore le ispezioni hanno evidenziato la possibilità di innesco di fenomeni di instabilità di porzioni più estese con volumetrie di ordine superiore.

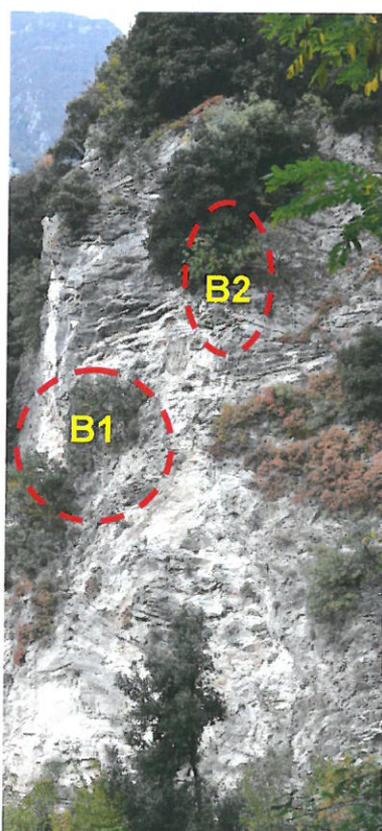
**Vista del settore B della parete e localizzazione volumi B1 e B2**

Nella fattispecie, il volume **B1**, localizzato nella porzione media della parete del settore B a circa 20-25 metri dalla sede viaria, è rappresentato da un accumulo di grossi blocchi isolati e da una porzione di parete interessata da una estesa e profonda frattura che pervade l'intero ammasso allentato.

- Di procedere in somma urgenza con interventi di **demolizione controllata** dei volumi **B1** e **B2**, previa fasciatura con pannelli e/o legature delle masse instabili da dimensionarsi da Professionista abilitato;

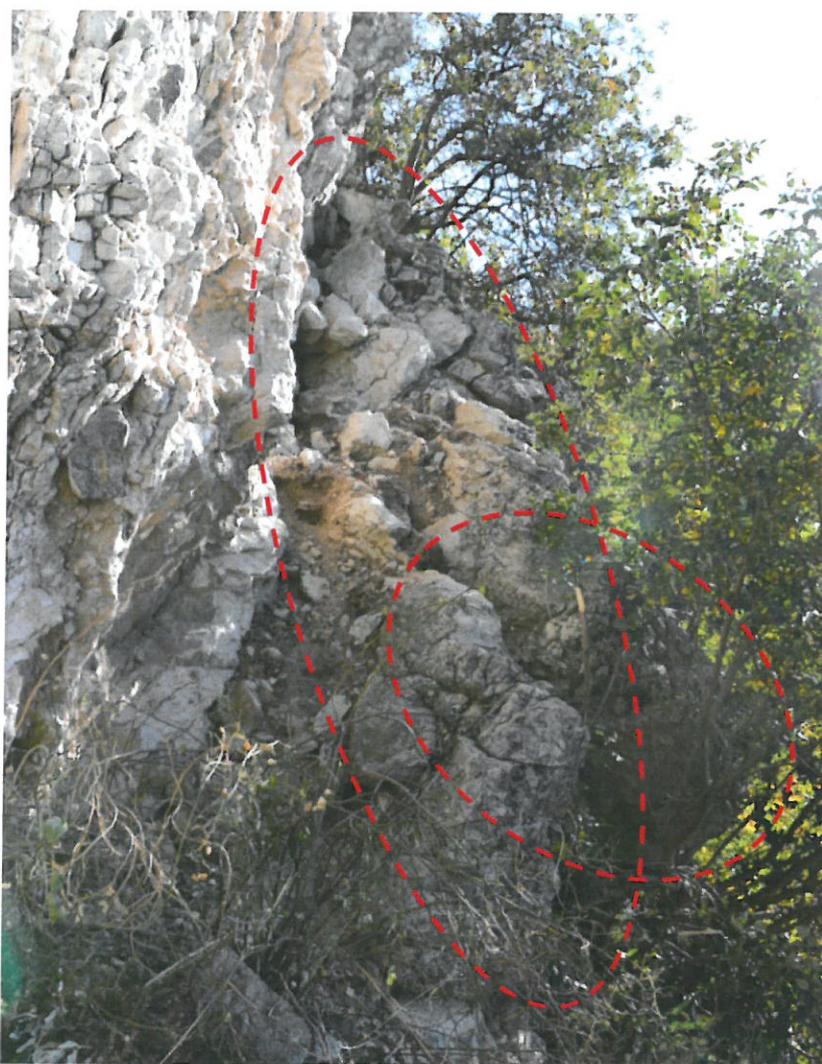
La genesi di tale assetto è il risultato di distacchi parietali (ascrivibili a cinematismi di ribaltamento a blocco e localmente flessurale connessi al complesso assetto geostrutturale della parete) che si sono susseguiti nel tempo accatastandosi in sito sfruttando la locale vegetazione e la ristretta cengia parietale. Per tale "blocco" si stima una volumetria totale di circa 20 metri cubi.

**Vista blocco B1**

Alla luce di quanto evidenziato in parete, nel corso delle calate in fune e dai riscontri effettuati in data 25/10/2018, nel caso dei volumi B1 e B2 si invitava la Committenza a procedere in somma urgenza con interventi di **demolizione controllata**, previa fasciatura con pannelli e/o legature delle masse instabili.

- L'intervento seguirà due fasi differenti: nella prima si procederà alla stabilizzazione temporanea delle masse lapidee in parete, ricorrendo a pannelli a cortina e/o legature adeguatamente dimensionate, successivamente alla stabilizzazione temporanea si procederà alla demolizione ed al disaggio di volumi predefiniti consentendo la rimozione definitiva dei volumi rocciosi isolati in incipiente pericolo di crollo.

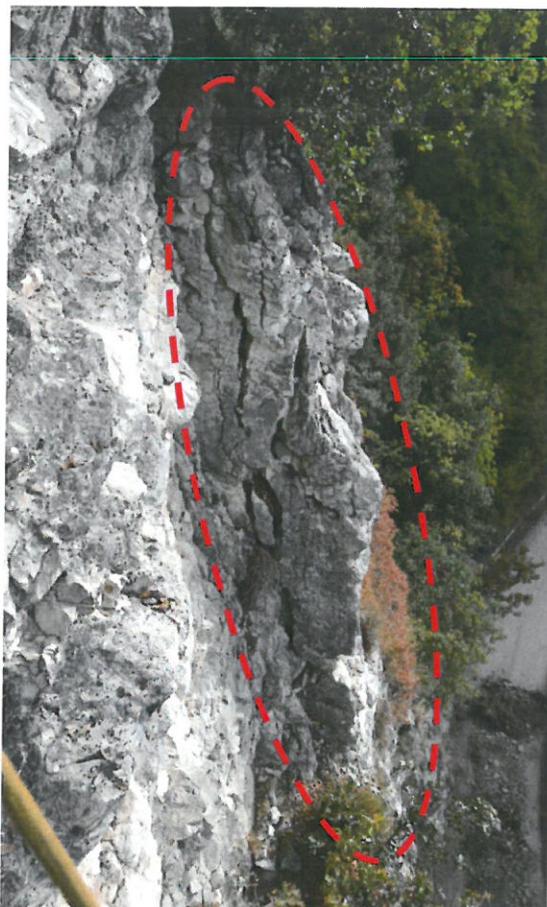
Il volume **B2**, localizzato in parete a circa 45 metri di altezza dalla sede viaria, è contraddistinto da un ammasso roccioso stratificato in posizione parietale pervaso da numerose fratture di tensione e di affaticamento. L'ammasso, quasi isolato dalla compagine originaria retrostante, ha un volume stimato in circa

10 metri cubi e si presenta come una struttura colonnare di pacchi di "strati" calcarei con baricentro spostato verso l'esterno della parete.

Vista blocco B2

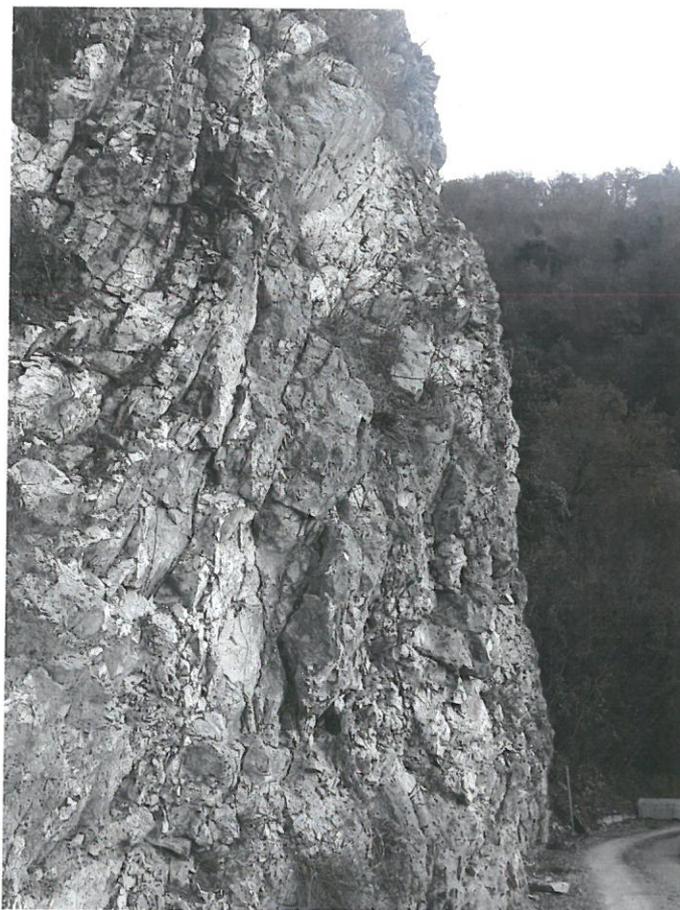
Vista di parte dell'affioramento esposto

Si è stimata per la litologia calcarea e l'assetto considerato un valore di GSI - Geological Strenght Index **GSI = 50**, corrispondente ad un valore di RMR = 52-55 dalla classificazione di Bieniawski .

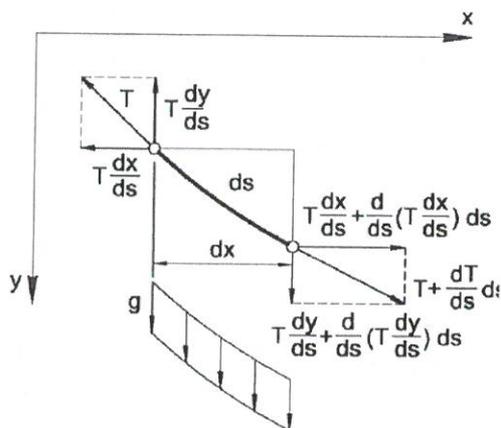
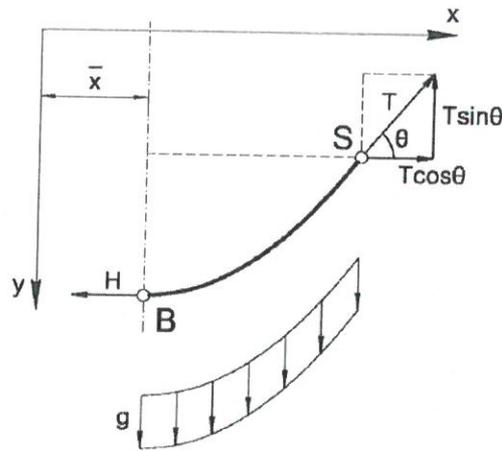
Con riferimento alla discretizzazione del conico elementare, l'equazione indefinita di equilibrio:

$$H \frac{d^2 y}{dx^2} = -p$$

Procedendo all'integrazione dell'equazione è possibile ricavare la tensione della fune agli appoggi, che risulta:

$$T = H \sqrt{1 + \frac{64f^2}{L^2}}$$

essendo L la luce fra gli ancoraggi, f la corda ed H la tensione orizzontale nella fune, pari a:

$$H = \frac{pL^2}{8f}$$

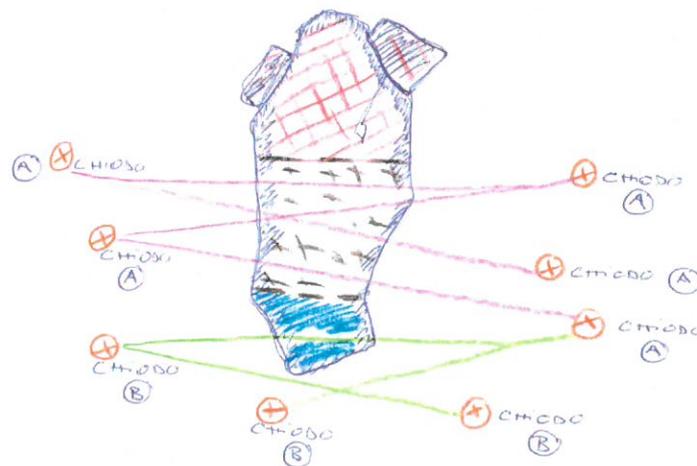
Le dimensioni della porzione rocciosa oggetto di demolizione controllata sono approssimativamente di  $3.00 \times 5.00 \text{ m}$ , per una sporgenza massima di circa  $1.50 \text{ m}$ . Il sistema di ancoraggio di tale porzione rocciosa è schematizzato nella seguente figura:

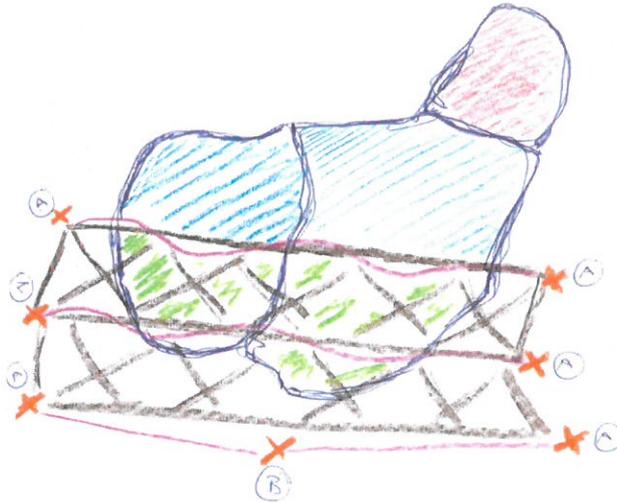
Le dimensioni della porzione rocciosa oggetto di demolizione controllata sono approssimativamente di 3.00 x 3.00 m, per una sporgenza massima di circa 1.00 m. Il sistema di ancoraggio di tale porzione rocciosa è schematizzato nella seguente figura:
